**SOSTENIBILIDAD DEL ECOSISTEMA RÍO CAUCA ANTE LA EXPLOTACIÓN DE  
MATERIALES DE ARRASTRE POR PARTE DE LOS ARENEROS ARTESANALES DEL  
CORREGIMIENTO DEL PASO DE LA BOLSA - JAMUNDI**

**Tesis en la modalidad de investigación como requisito para optar al título de:  
Maestría en Desarrollo Sustentable – Énfasis en Ecosistemas Acuáticos**

**UNIVERSIDAD DEL VALLE**  
**FACULTAD DE INGENIERIA**  
**Escuela de Ingeniería Civil y Geomática**

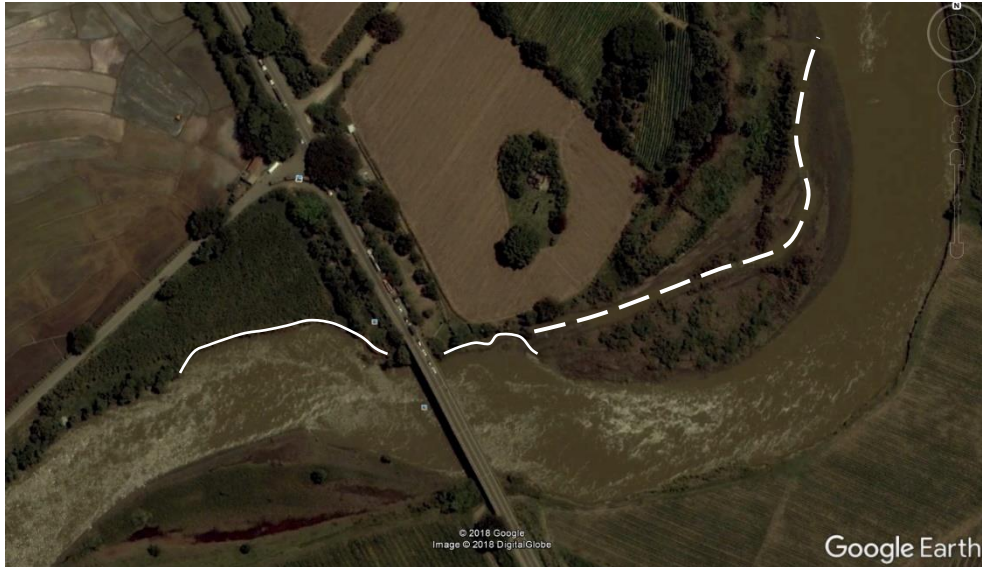
**Figura 3.** Imagen tomada del Google Earth, de junio de 2017, donde se aprecian las erosiones que afecta al estribo de la margen izquierda. Aguas abajo en línea punteada se observa también un incipiente corte de curva.

se presenten aguas abajo, transformando estas unidades en barras de punta, que poco a poco van siendo cortadas por el flujo en su parte posterior, tal como se está presentando con la curva ubicada aguas abajo del puente La Bolsa, sobre la margen izquierda, Ver Figura 3.

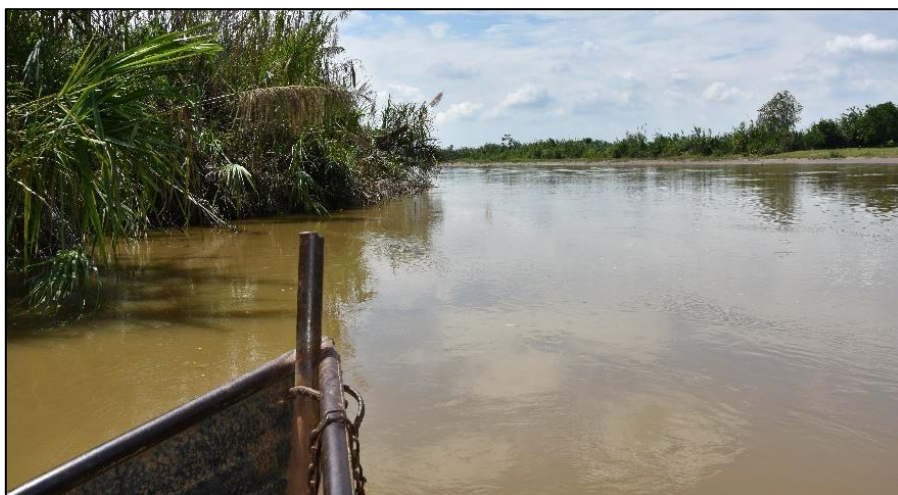
**Foto. 1.** Vista de la playa Mucho Ojo, ubicada hacia la margen derecha.

Playa Mucho Ojo, localizada hacia la abscisa K2+950 a K3+000, con una longitud de 35 m. y 10 m. de ancho. Se forma principalmente por sedimentos finos, tipo arenas finas, en un espesor no mayor a los 2 m. Ver Foto 1 y Figura 17.

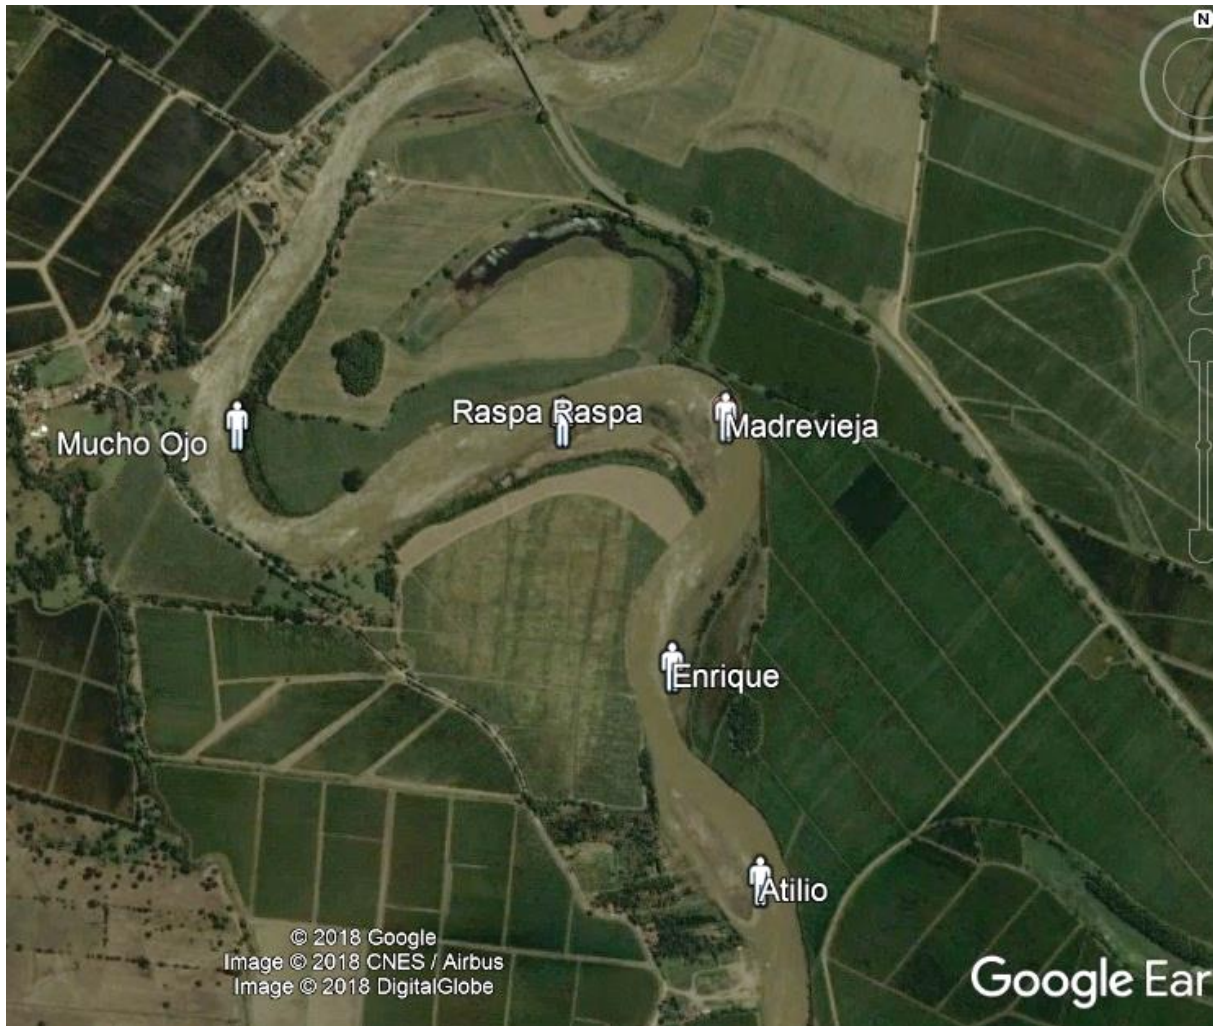
**Figura 17.** Playas de explotación manual. Imagen tomada del Google Earth.

*Playa Raspa Raspa:* Se encuentra entre las abscisas K2+700 a K2+850. Se conforma fundamentalmente por arenas finas en una delgada capa que se carga después de grandes crecientes. Ver Foto 2 y Figura 17.

**Playa Madre Vieja:** Entre las abscisas K1+850 y K2+200, Es la playa más grande, asociada con una curva interna en pleno desarrollo, que forma un albardón semilunar, constituido por todo tipo de granulometrías, pero muy especialmente gruesas (arenas gruesas, gravas y cantos). Ver Foto 3 y Figura 17.

**Playa Enrique:** Definida entre las abscisas K1+550 y K1+600 y se forma por arenas gruesas y gravas finas). Ver Foto 4 y Figura 17.

Playa Atilio: entre las abscisas K1+000 y K1+250. Al igual que la anterior, se encuentra formada por arenas y gravas finas. Esta playa corresponde a una barra longitudinal que deja el flujo en un tramo relativamente recto del río. Cuando los niveles del río son más bajos, toda la barra queda descubierta y es aprovechada para la siembra de cultivos varios. Ver Foto 5 y Figura 17.

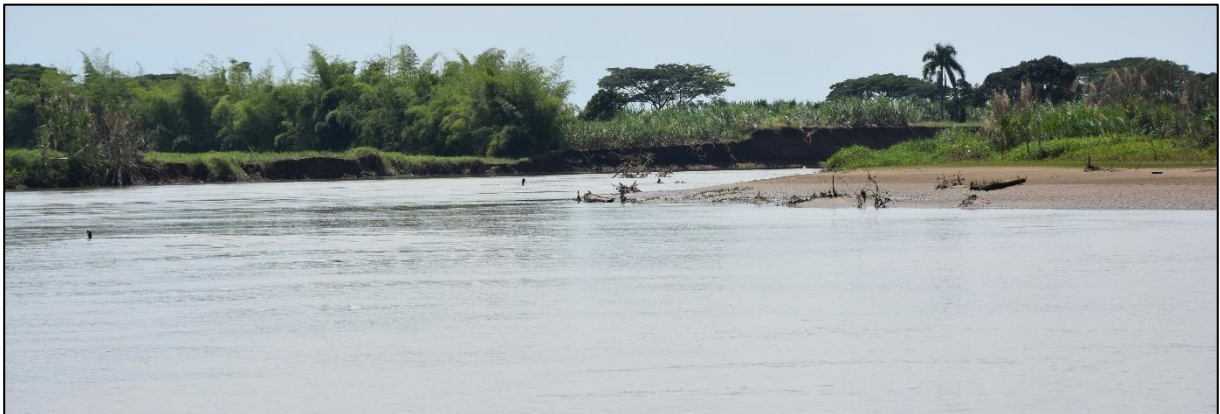
**Foto 2.** Playa Raspa Raspa, ubicada hacia la margen izquierda del río Cauca y constituida principalmente por arenas finas.

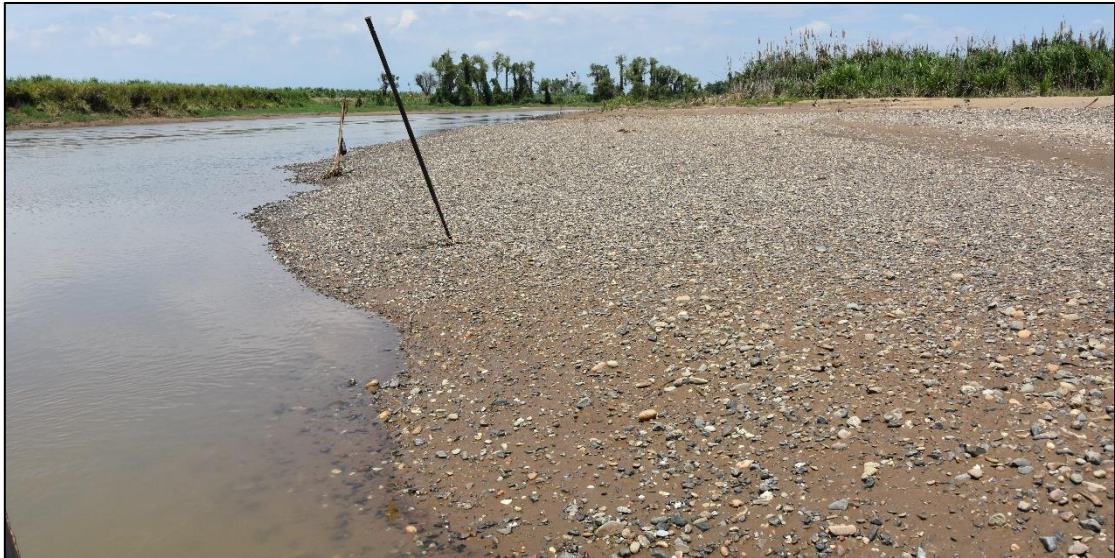
**Foto 3.** Vista de la playa Madre Vieja, formada por gravas y arenas.

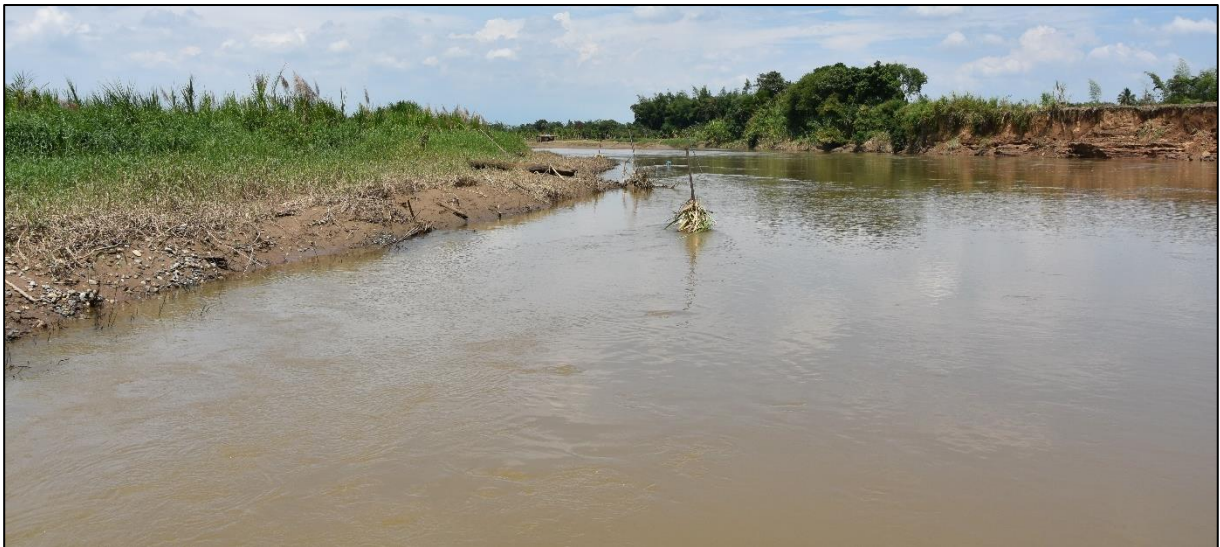
**Foto 4.** Playa Enrique sobre la margen derecha del río Cauca.

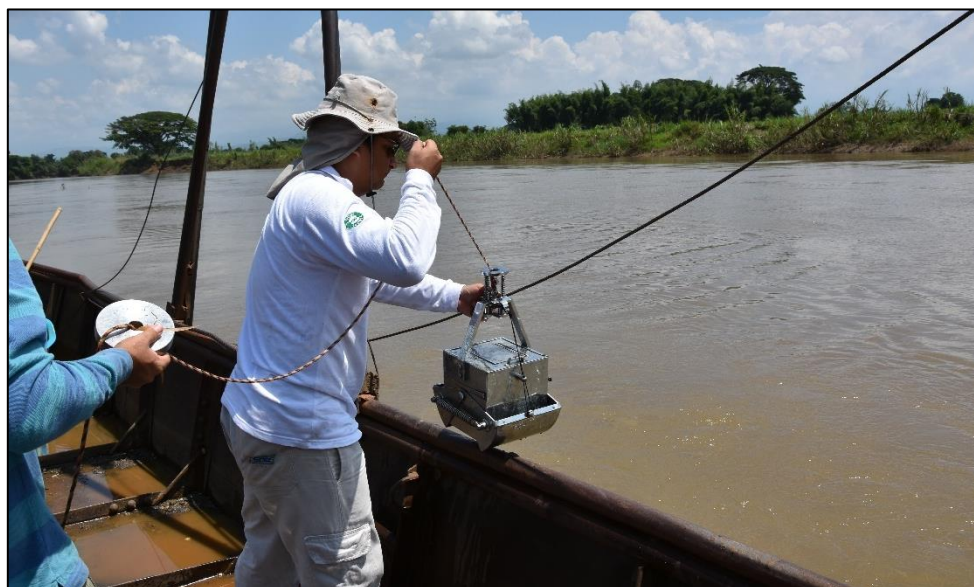
**Foto 6.** Muestreos realizados con draga Ekman.

Los muestreos se realizaron con la ayuda de una draga Ekman, la cual resulta más útil en sustratos o suelos arenosos. Estos fueron efectuados en cada uno de los sitios donde se adelanta explotación manual o mecanizada, es decir en las playas y barras de arenas y gravas, encontradas hacia las márgenes del río Cauca. Los sedimentos recogidos con la draga fueron tamizados y lavados con el objeto de separar los organismos del lodo, piedra, arena y restos vegetales. Ver Foto 6.

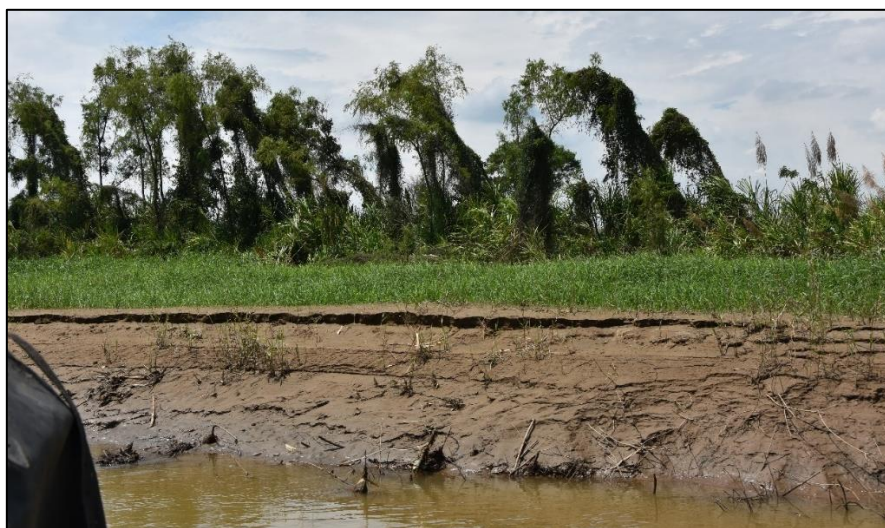
**Foto 7.** Vegetación típica en las márgenes del río Cauca (Sauces y cañabrava, entre otros).

vertebradas e invertebradas (Ministerio de Ambiente y Desarrollo Sostenible – Universidad Nacional, 2017). A pesar de esto, la franja contigua a las orillas del río Cauca, para la zona del Paso de la Bolsa, se encuentra actualmente prácticamente ausente de vegetación protectora. La margen derecha del río, aguas abajo del Puente La Bolsa, en la zona de estudio, presenta cultivos de caña de azúcar hasta el borde mismo del río. Aguas arriba del puente, sobre la margen derecha, asociados a la curva interna del cauce, se encuentra una franja forestal protectora intermitente, de ancho variable entre 30 y 50 m. de ancho, compuesta por cañabrava, arbustos y árboles aislados. Esta zona se ve favorecida por las crecientes periódicas del río, que trae consigo abundante materia orgánica que propicia el establecimiento de diferente tipo de especies vegetales y facilitan la interacción entre el ecosistema acuático y el terrestre. Sobre la margen izquierda, se presenta alguna cobertura menor de tipo arbórea, frente al predio Canaima, en la parte de más aguas arriba de la zona de estudio. Algunas pequeñas zonas con cañabrava se presentan puntualmente hacia las curvas internas, y un pequeño guadua aguas arriba de la desembocadura del río Claro, el cual protege la vía de acceso al corregimiento de La Ventura, de la acción erosiva sobre la margen izquierda. Este tipo de vegetación y plantas nativas en general, se acomodan y ayudan a estabilizar las orillas en forma natural; ellas son entre otras, la guadua en sus diferentes especies, la cañabrava, el sauce playero, el chilco, e infinidad de árboles, arbustos, herbáceas y pastos (Guzmán, 2006). Ver Foto 7.

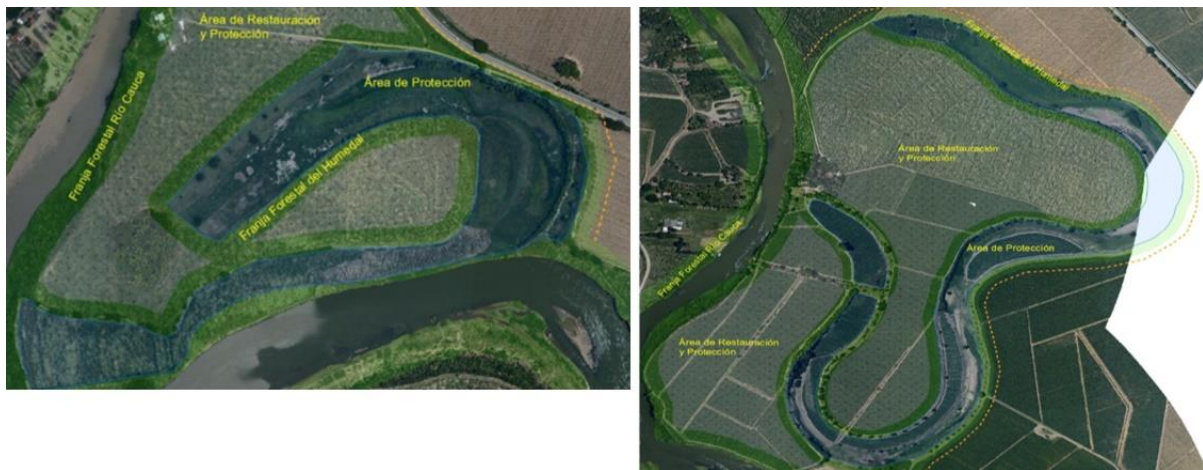
**Figura 21.** Madrevejas El Chuchal y El Mango, ubicadas sobre la margen derecha del río Cauca. Tomado de fichas preliminares de restauración de humedales EHC5 y EHC3, respectivamente.

De igual manera las madrevejas El Chuchal y El Mango, localizadas sobre la margen derecha del río Cauca, en territorio del departamento del Cauca, han sufrido una ligera recuperación vegetal en los últimos años, pero muy especialmente a partir del 2012, posiblemente asociado a los procesos de restauración que se ha iniciado sobre ellas. Ver Figura 21.

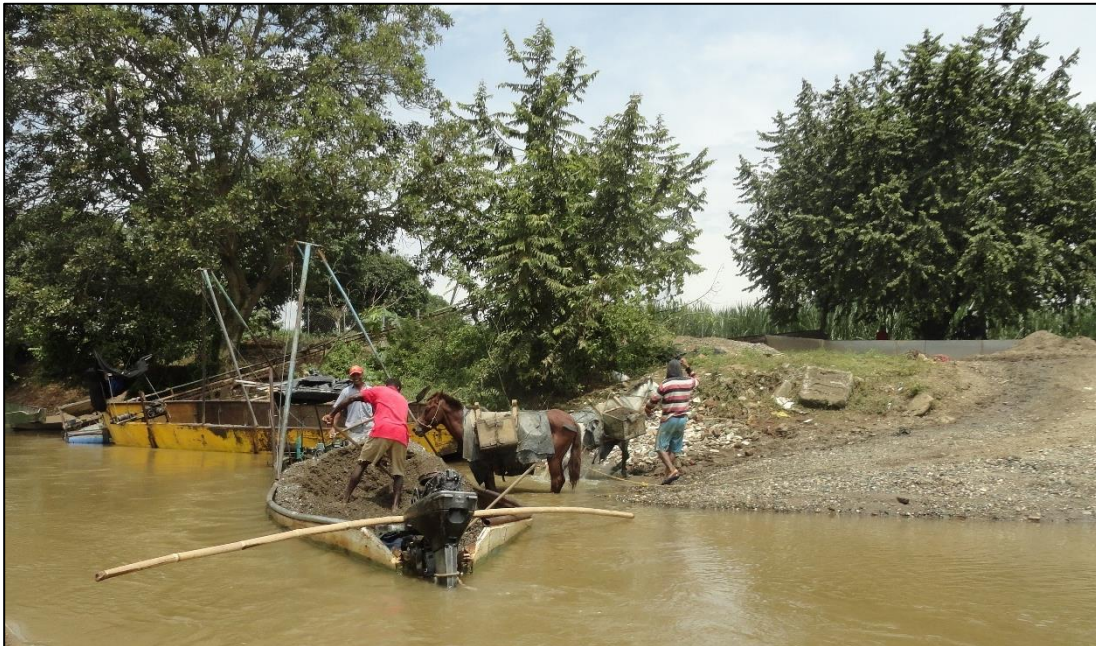
**Foto 8.** Descarga de arenas con ayuda de caballos.

Los caballos están acondicionados con cajas de madera en su lomo, con una capacidad aproximada de 0,08 m<sup>3</sup>, correspondiente a unas 12 a 15 paladas de material. Estos transportan el material desde las canoas hasta los patios de acopio, donde son almacenadas temporalmente para su comercialización. Ver Foto 8.

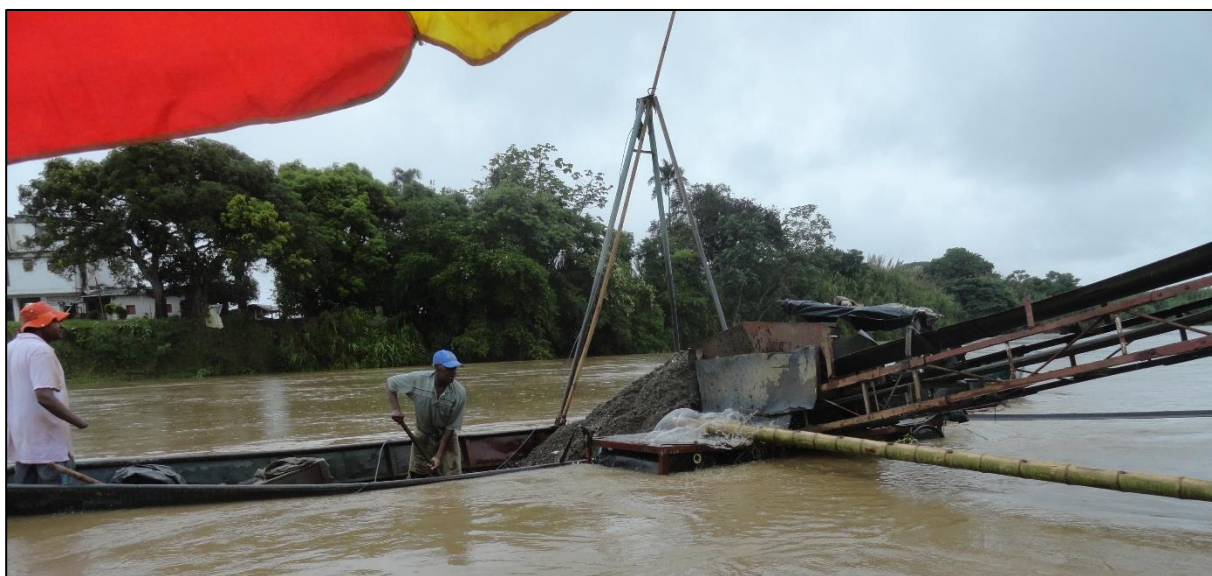
**Foto 9.** Descargue de areneros manuales con ayuda de bandas transportadoras.

Otros areneros cuentan con bandas o cintas transportadoras accionadas con motores eléctricos, que tienen la facilidad para ubicarse en diferentes sectores de la orilla del cauce. Poseen una estructura metálica acondicionada con una polea que hace girar una banda construida con neumáticos, a la cual se descargan las arenas desde las canoas, y al girar la banda las vierte directamente a una zaranda donde se quedan los clastos de mayor tamaño y el material vegetal, dejando pasar las gravas, arenas gruesas y medias que son almacenadas igualmente en los patios de acopio. Ver Foto 9.

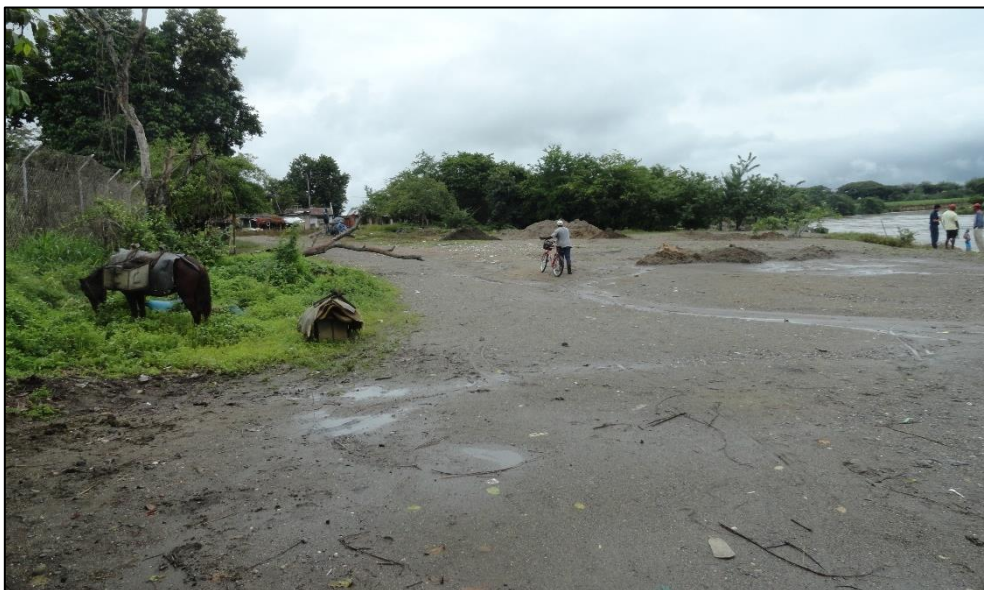
**Foto 10.** Patios de acopio de material explotado por los areneros artesanales del sector del Paso de La Bolsa.

Los areneros trabajan normalmente en grupos de tres personas, las cuales se dividen el trabajo entre el que extrae el material de la playa, el que evacúa las aguas que se van almacenando adentro de la canoa, el que maneja la canoa y de igual forma, en el sitio de descargue, entre el que patea el material a los caballos, y el que los guía hasta el sitio donde se vierte el material en pilas. Ver Foto 10.

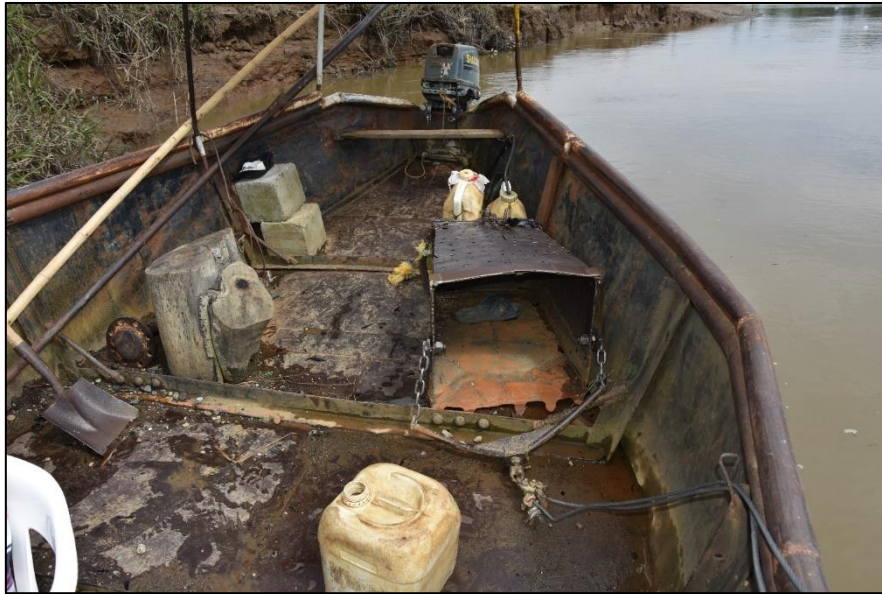
**Foto 11.** Vista de las canoas a las cuales se les han instalado baldes metálicos para la extracción de arenas y gravas del fondo del cauce.

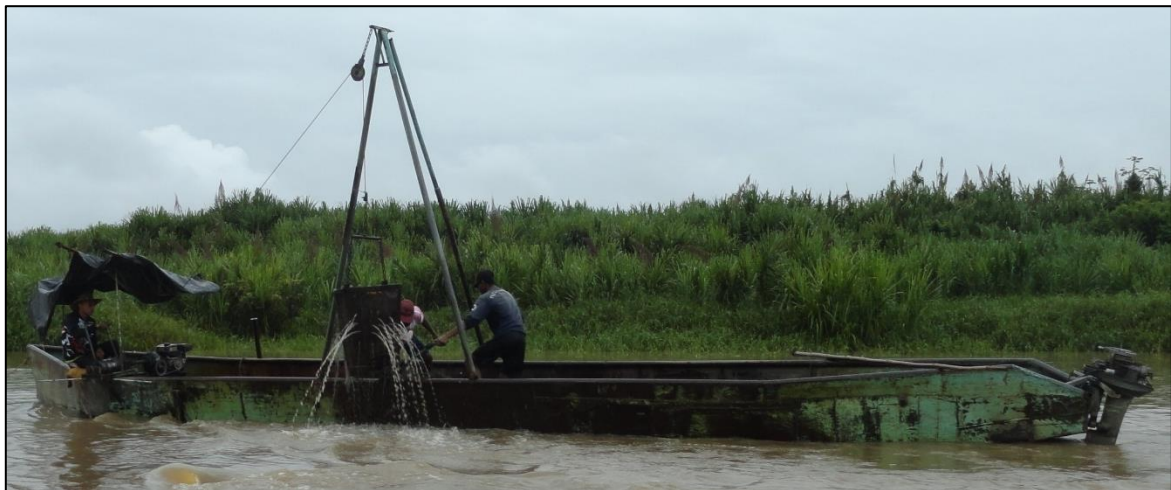
**Foto 12.** Malacate usado por algunos areneros del Paso de La Bolsa.

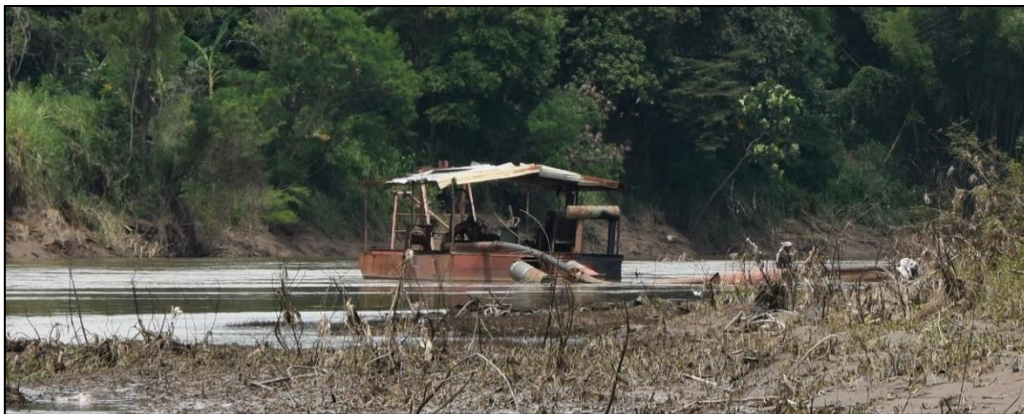
**Foto 13.** Draga Señor Guillermo Serra. Aguas arriba del tramo de los areneros manuales.

**Draga de succión:** Corresponde a un planchón dotado de una tubería metálica de 10” de diámetro en promedio, y de longitud variable (entre 8 y 10 m aproximadamente) dependiendo de la profundidad del cauce. Esta tubería se sujeta de un mástil que le permite bajar al fondo del lecho del cauce y succionar los sedimentos que se transportan como carga de fondo. Estos sedimentos son llevados hasta un patio de acopio, localizado frente o muy cerca a la draga, a través de una tubería formada por la unión de varios segmentos en longitud variable, hasta alcanzar el patio de acopio, donde los sedimentos son descargados en medio acuoso. Esta tubería se ata a unas canecas metálicas de 55 galones, que la mantienen a flote y facilita que los sedimentos sean transportados por succión hasta los patios de acopio, donde se decantan y las aguas sobrantes son conducidas mediante canales perimetrales hasta un punto cercano

al talud del cauce, para nuevamente ser devueltas al río. Sí bien este tipo de maquinaria es altamente eficiente, y no posee limitaciones de tiempo y clima, tiene el inconveniente de una mínima movilidad a través del cauce, lo cual conlleva a que en muchos casos permanezcan años y hasta décadas ancladas a un mismo sitio, ocasionando grandes profundizaciones del lecho y escasez local del material, con posteriores problemas de erosión lateral y erosión remontante. Con estos equipos se pueden tener rendimientos de 200 m<sup>3</sup>/día en promedio y superiores (CVC, 2008a). Ver Fotos 13 y 14.

En la zona de estudio se presentan actualmente tres dragas, dos de ellas aguas abajo del puente Guillermo León Valencia (La Esperanza y Dragados Colombia), y otra, aguas arriba de las zonas de explotación de los areneros del Paso de La Bolsa, de propiedad del señor Guillermo Serra. Ver Fotos 13 y 14.

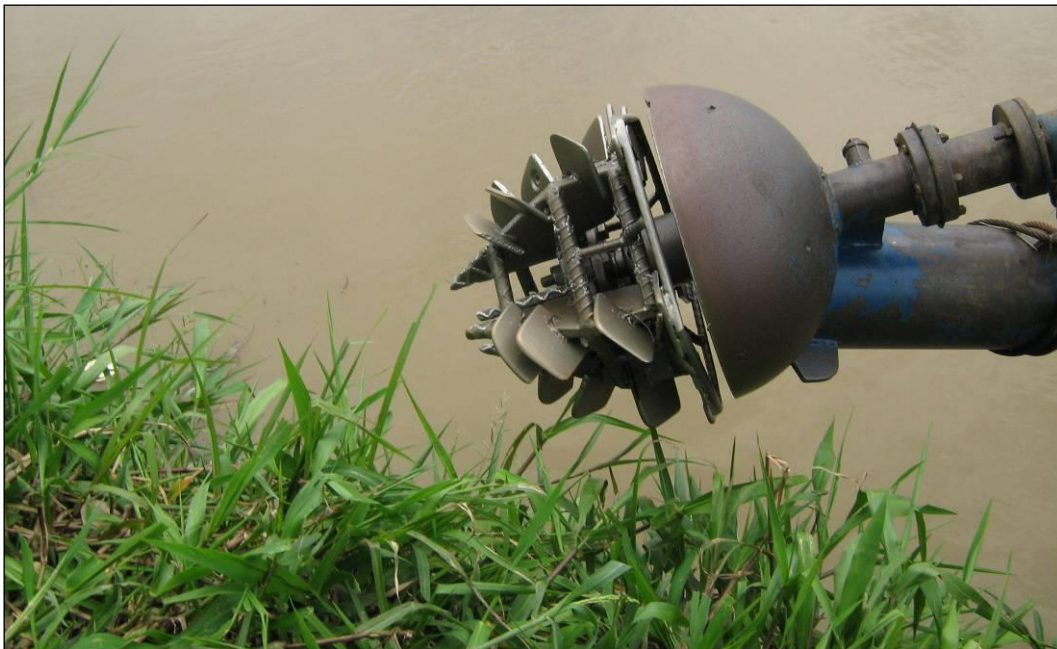
**Foto 15.** Vista del taladro con el que acondicionan algunas dragas para facilitar la explotación del lecho del río. Foto tomada de Estudio CVC, 2008a.

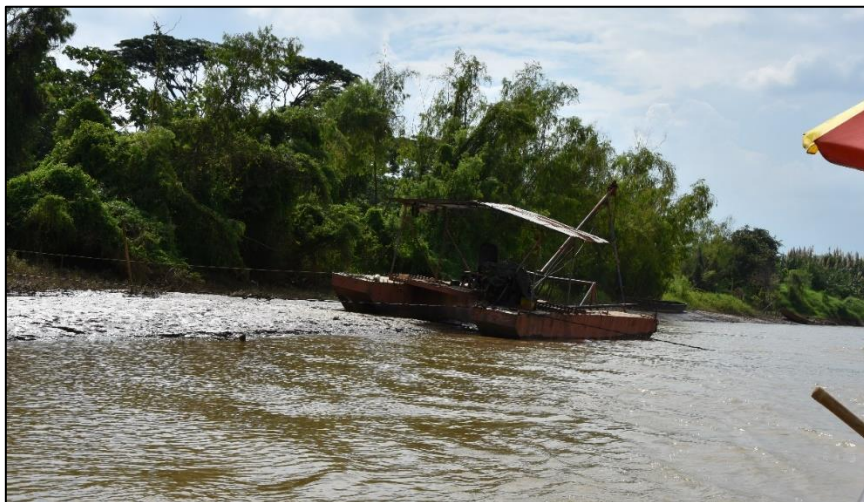
**Foto 16.** Malacate Los Vargas, aguas abajo del Puente La Bolsa.

transporta el sedimento extraído hasta los sitios de acopio, sobre las orillas del cauce. Este tipo de maquinaria se ha convertido, desde el punto de vista exclusivamente minero, en la más versátil y eficiente para la explotación de materiales de arrastre del cauce del río Cauca; sin embargo, precisamente su poca limitación espacial y su proliferación a través de los años, los ha convertido en equipos de alto impacto ambiental, que se desplazan por el cauce en algunas ocasiones, más de dos kilómetros al día, buscando las zonas donde se deposita el sedimento. A pesar de esto, es considerado por el Ministerio de Minas y Energía como un método de explotación manual, como se indicó anteriormente.

En el tramo de estudio se localiza una de estas máquinas en la Arenera Los Vargas, aproximadamente 500 m. aguas abajo del Puente Guillermo León Valencia. Ver Foto 16.

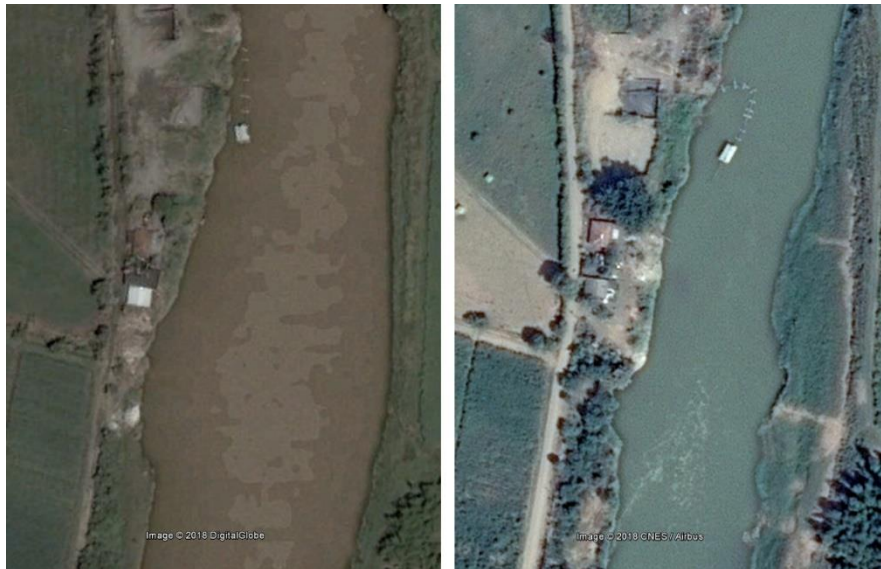
**Figura 24.** Cambios que ha sufrido el cauce del río Cauca, en el tramo de explotación mecanizada. Nótese la drástica disminución del ancho entre los años 2002 y 2017. Fuente Google Earth.

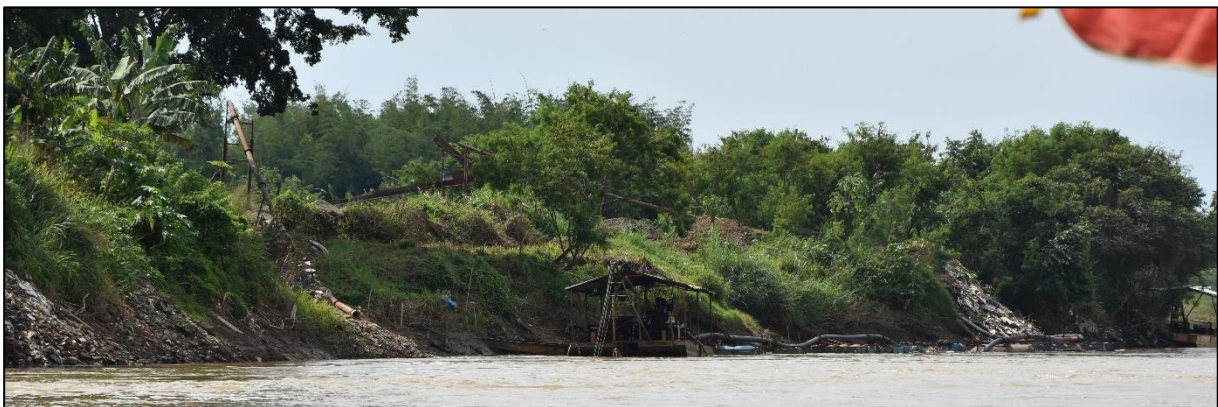
**Foto 17.** Arrojo de escombros en la zona explotada con equipos mecánicos (dragas y malacate).

Los procesos de desestabilización de orilla en los sitios donde se encuentran los fosos, motivan a los propietarios de estos predios al arrojo de escombros en estas orillas, con la intención de fijarla y evitar su erosión, sin embargo esta medida lo que hace es aumentar la socavación del foso y posteriormente la erosión lateral, por lo que termina siendo una actividad que empeora el problema. Ver Foto 17.

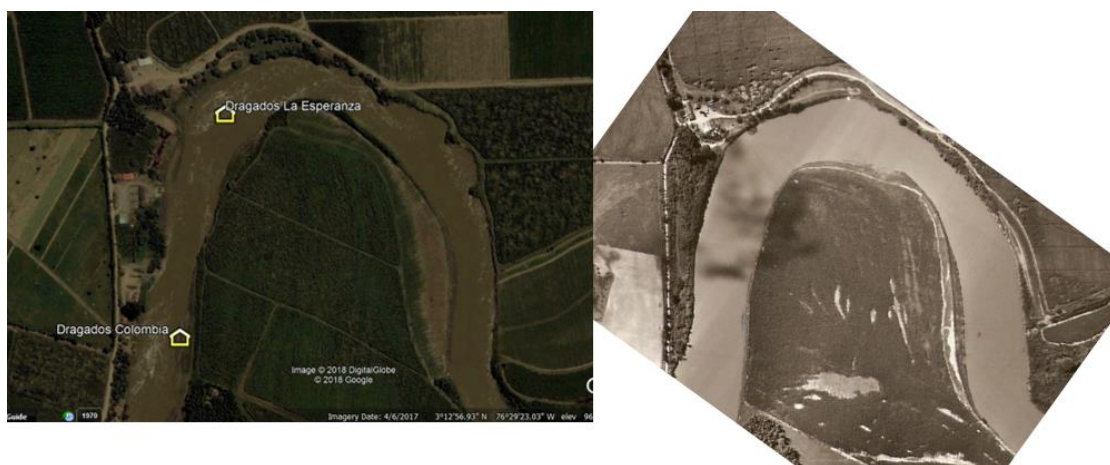
**Figura 25.** Afectación de la zona riparia del río Cauca en el sitio de acopio de la minería mecanizada. A la izquierda una imagen aérea del Google Earth del año 2017 y a la derecha una foto aérea de 1986.

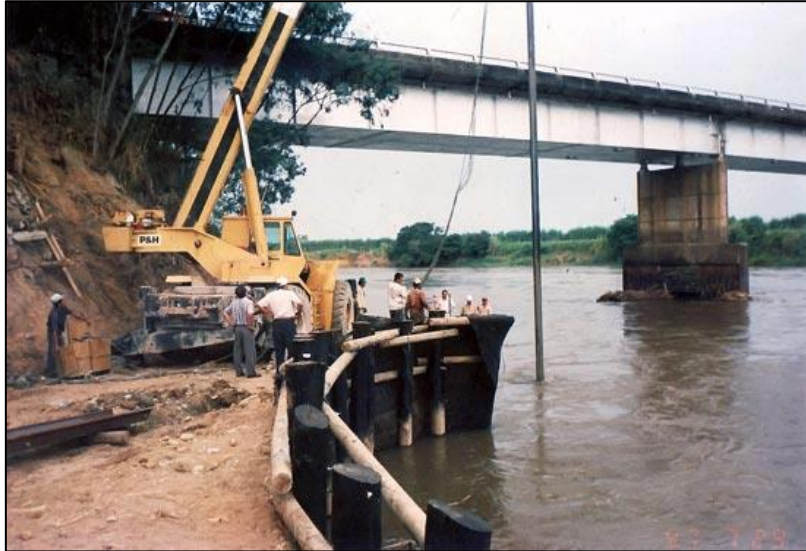
**Foto 18.** Construcción de espolones junto al estribo izquierdo del Puente La Bolsa. (tomado de PILCO, 1996).

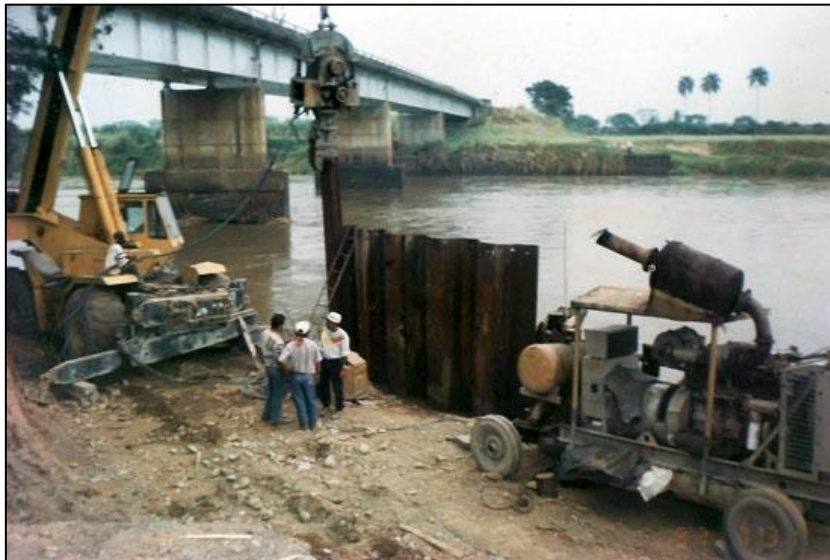
**Foto 19.** Hincado de tablestacas con martillo vibrador (tomado de PILCO, 1996).

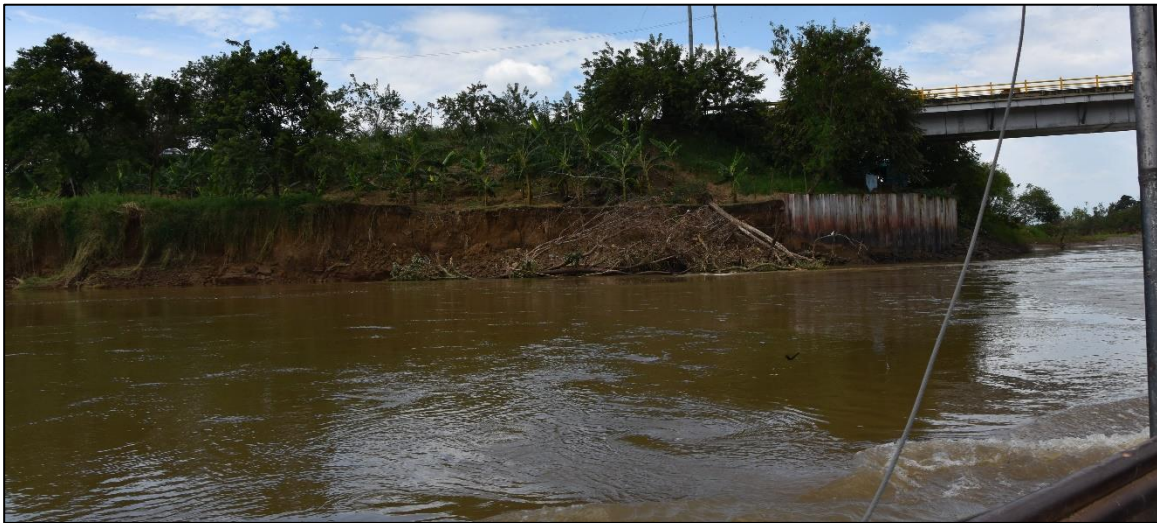
**Foto 20.** Erosión que se presenta hacia el estribo de la margen izquierda del Puente La Bolsa y que afecta el tablestacado construido en el año 1996.

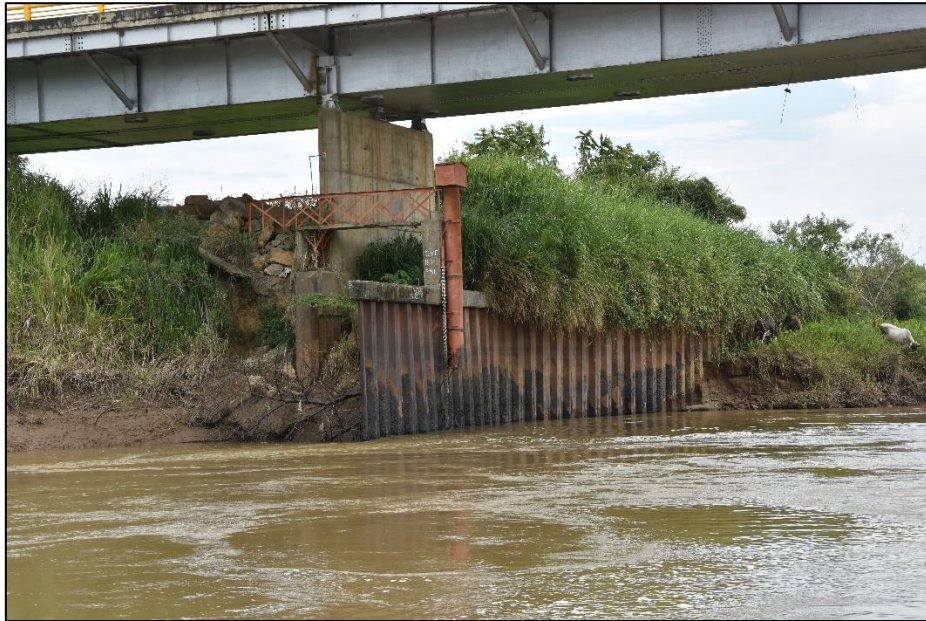
**Foto 21.** Tablestacado que protege la pila ubicada en la margen derecha. Nótese la erosión que afecta la parte posterior del tablestacado donde se ubica la pila.
